ИНФОРМАЦИОННОЕ ПИСЬМО

Службы РЗиА ЦДУ ЕЭС С С С Р № 64

17 декабря 1982 г.

ОБ ИЗМЕНЕНИИ СХЕМЫ ВОЗВРАТА ТАПВ ПАНЕЛИ АПВ - 503

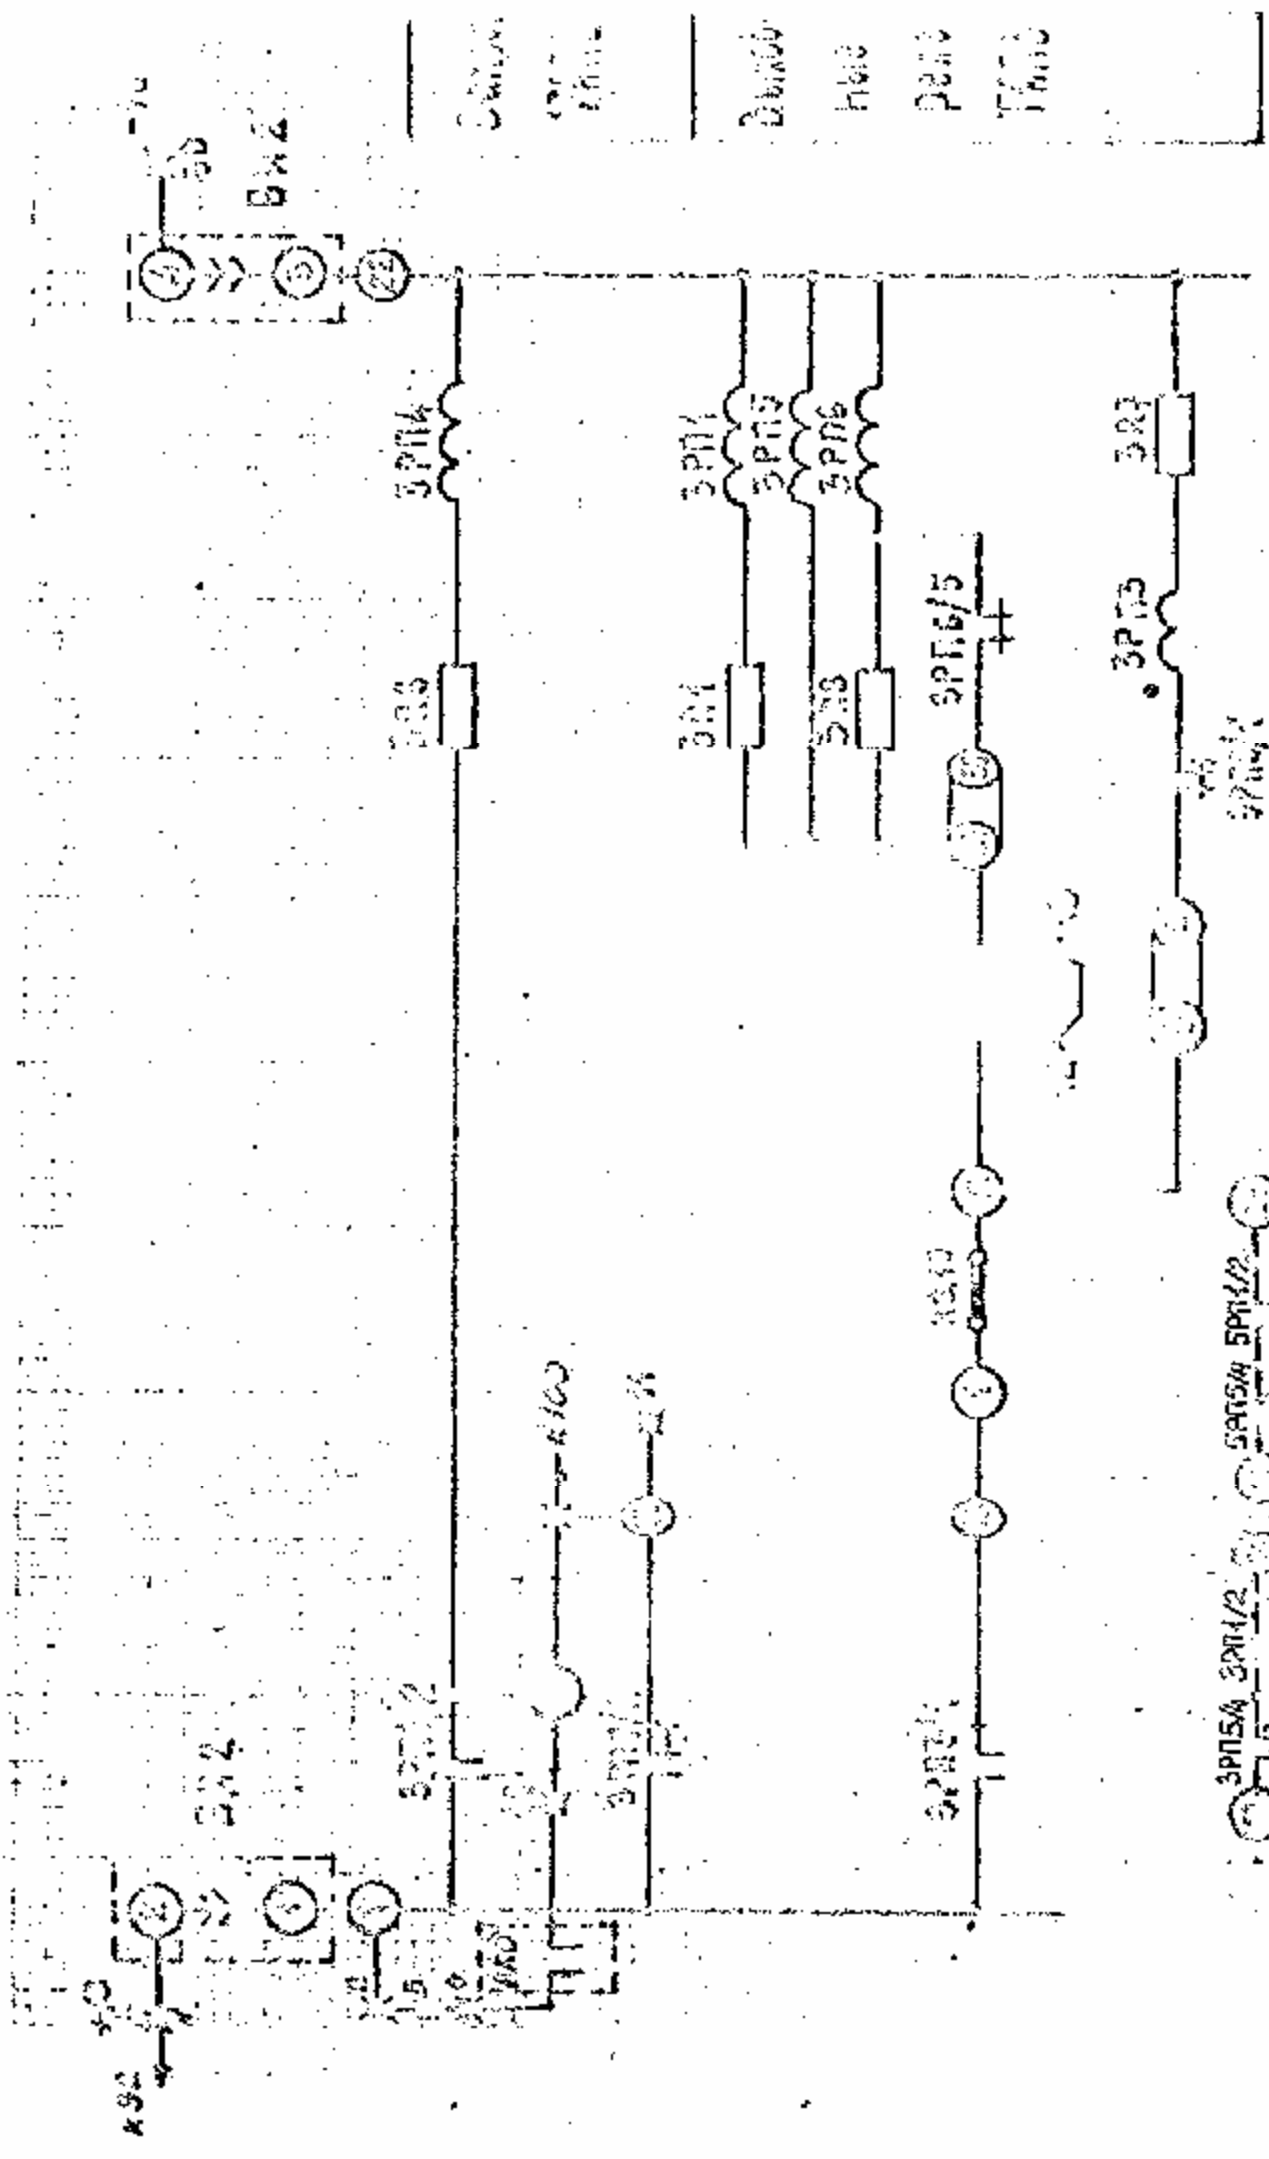
В одной из энергосистем имел место случай отказа АПВ и отказа последующего ручного включения одного из двух выключателей линии 500 кВ.

После отключения короткого замыкания на линии и действия ТАПВ этого выключателя не произошел возврат схемы ТАПВ типовой панели АПВ - 503, так как не было обеспечено шунтирование токовой (удерживающей) обмотки реле 5РПЗ контактом 5РП5/1. Вследствие этого реле 5РПЗ, 5РП5 и 5РП6 остались в сработанном состоянии, оперативный плюс длительно подавался на контакты реле блокировки РБМ в схеме управления выключателем. Это привело к тому, что при последующем однофазном к.з. на линии при отключении через ОАПВ поврежденной фазы произошло самоудерживание реле РБМ, которое заблокировало цепь включения всех трех фаз. Защитой от непереключения фаз были отключены две оставшиеся включенными фазы выключателей. Попытки дежурного персонала включить выключатель оказались безуспешными до прибытия релейного персонала, обнаружившего сработавшее состояние реле в схеме ТАПВ этого выключателя.

Последующей проверкой установлено, что предусмотренное в схеме ТАПВ панели АПВ-503 шунтирование токовой обмотки реле 5РПЗ (3РПЗ) не обеспечивает надежный возврат схемы ТАПВ, поскольку напряжение на этой обмотке составляет не более 6 Вольт, что ниже нормированного уровня (24 Вольта), гарантирующего надежное замыкание контактов электромеханических реле.

С целью устранения указанного недостатка панели АПВ-503 ВНИИЭ предложило изменение схемы возврата ТАПВ (см.рис.1). Приведенная схема дана применительно к панелям АПВ-503, выпускаемым с 1981 года, в которых, по сравнению с ранее выпускавшимися панелями, исключен диод 3Д1 (5Д1), а реле 3РП1 (5РП1) введено в группу выходных реле ТАПВ. Для подключения цепи, состоящей из размыкающего контакта 3РП5/1, удерживающей обмотки реле 3РПЗ и резистора 3Р7, используются освободившиеся после изменения схемы включения реле 3РП1 зажимы 3-5

комплекта аппаратов 3. Аналогичным образом выполняется изменение схемы для комплекта аппаратов 5.

На рис.1 показаны также контакты схемы ТАПВ (с учетом приведенных выше изменений), используемые в защите ДФЗ-503.

Следует иметь в виду, что в эксплуатации еще находятся схемы где требуется длительный запрет ТАПВ, так как заряд конденсатора происходит не только при включенном выключателе, но и при отключенном (в цепи заряда отсутствуют контакты реле РПВ). Такие схемы переделываются в части цепи возврата ТАПВ, как указано выше, а в части запрета ТАПВ сохраняется прежний вариант (рис.2). В последнем случае цепь через диод ЗД1 (5Д1) целесообразно усилить включением последовательно второго диода (тип Д-226Б) и включением параллельно диодам высокоомных резисторов (МЛТ-0,5 150 кОм $\pm 10\%$).

В связи с изложенным служба РЗ и А ЦДУ ЕЭС СССР, рекомендует всем ОДУ и энергосистемам выполнить изменение схемы возврата ТАПВ типовой панели АПВ-503 согласно настоящему информационному письму (с предварительным согласованием схем в установленном порядке).
