ИНФОРМАЦИОННОЕ ПИСЬМО
СРЗИА ЦДУ ЕЭС СССР № 69

27 декабря 1984 г.

"Об ошибках в заводском монтаже передатчиков АНКА-14
выпуска 1980 г."

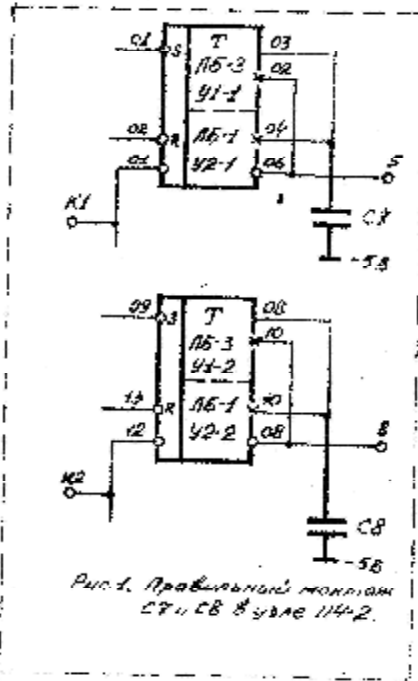
Наряду с другими мероприятиями, в схему каждого входного триггера на платах ПЧ-1 и ПЧ-2 передатчика навесным монтажом были включены дополнительные конденсаторы (С7 и С8 на рис .1 и 2 приложения) для исключения возможности ложных срабатываний при импульсных помехах.

Рис. 1. Правильный монтаж C7 и C8 в узле ИЧР.

Для выявления возможных аналогичных ошибок в монтаже других передатчиков этой партии аппаратуры и предупреждения их неправильных действий, СРЗИА ЦДУ ЕЭС СССР рекомендует службам РЗА всех ОДУ и энергосистем выяснить наличие на под-ведомственных объектах передатчиков АНКА-14 выпуска 1980,1981г.г. произвести их внеплановую проверку и, при наличии заводской ошибки, устранить ее в соответствии с рис .1 приложения.

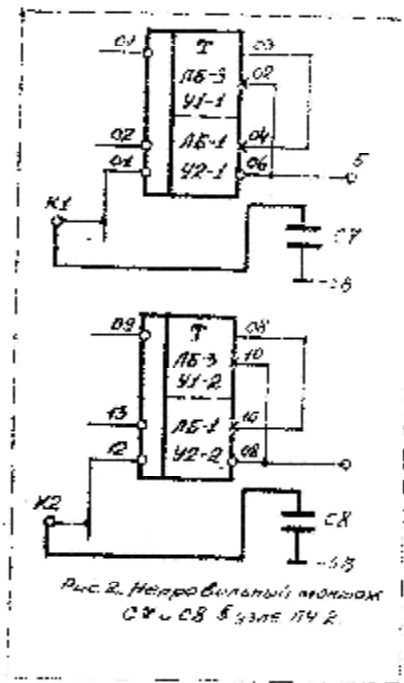
Проверкой установлено, что причиной неправильного действия пяти передатчиков (все выпуска 1980,1981г.) явилась одна и та же ошибка в дополнительном заводском монтаже, выполненном для повышения помехозащищенности аппаратуры.

В упомянутых пяти передатчиках АНКА-14 этой партии заводом была допущена одинаковая ошибка при установке конденсаторов С7, С8-на плате ПЧ-2 (см.рис.2 приложения).

Рис. 2. Неправильный монтаж C7 и C8 в узле ИЧР.
